## RELATÓRIO FOTOGRÁFICO

### Vistoria técnica – condições atuais e levantamento de necessidades

| OBRA | Reforma e ampliação da sede da Câmara Municipal de Sandovalina |
| FINALIDADE | Condições atuais e levantamento de necessidades (18 fotos) |

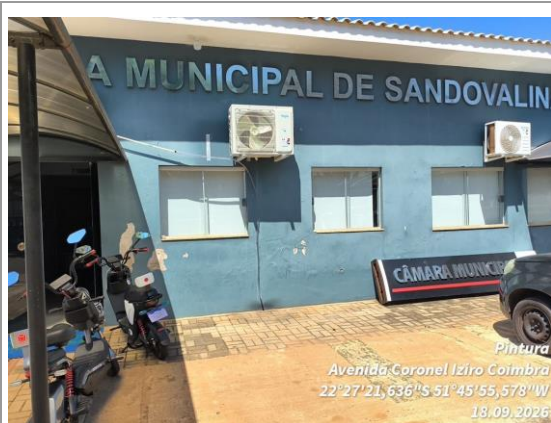
**FOTO 03 – Fachada, junto à entrada – Pintura**

**Condição observada:** Desplacamento da pintura e do reboco junto à porta e abaixo das janelas, com fissuras e marcas de fixações. Letreiro apoiado no piso; condensadoras com tubulação aparente.

**Necessidade:** Recuperar o revestimento nas áreas soltas e pintar; recolocar o letreiro após a pintura.

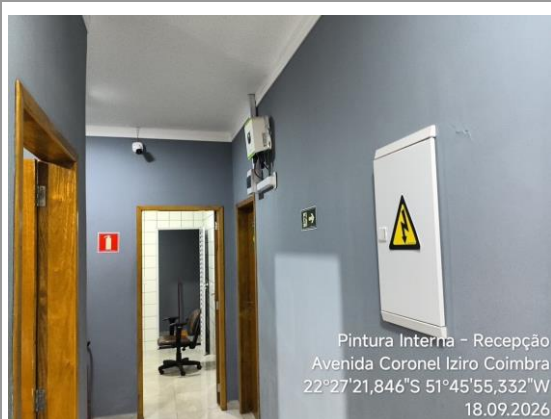
**FOTO 04 – Recepção – Pintura interna**

**Condição observada:** Pintura em bom estado geral, com pequena fissura isolada no alto da parede. Quadro elétrico, inversor, câmera e sinalização de emergência fixados à parede.

**Necessidade:** Repintura com preparo leve; proteger quadro, inversor e sinalização durante os serviços.

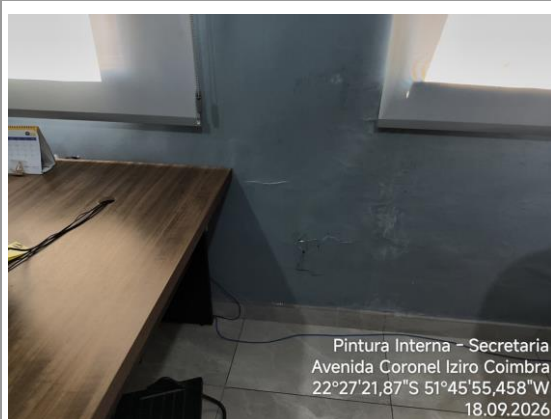
**FOTO 05 – Secretaria – Pintura interna**

**Condição observada:** Trincas e desagregação da pintura na faixa inferior da parede, sob as janelas, com áreas de retoque. Mobiliário e cabos de rede junto à parede.

**Necessidade:** Abrir e tratar as trincas, massa corrida e pintura; proteger mobiliário e fiação; verificar a causa das trincas.

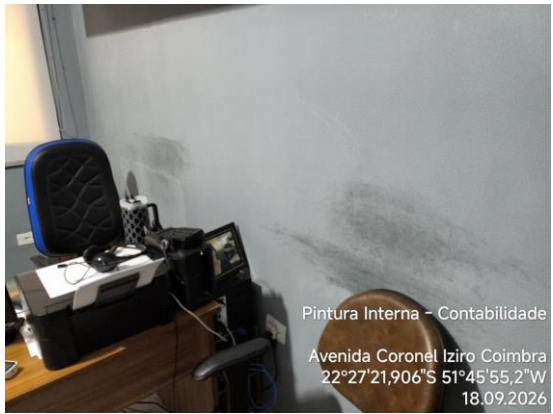
| <p>Pintura Interna - Contabilidade<br/>Avenida Coronel Iziro Coimbra<br/>22°27'21,906"S 51°45'55,2"W<br/>18.09.2026</p> | <p><b>FOTO 06 – Contabilidade – Pintura interna</b></p> <p><b>Condição observada:</b> Manchas escuras e marcas de atrito na parede, à altura de mesas e cadeiras; sem descolamento visível da pintura.</p> <p><b>Necessidade:</b> Limpeza, lixamento e repintura; afastar e proteger o mobiliário e os equipamentos.</p> |

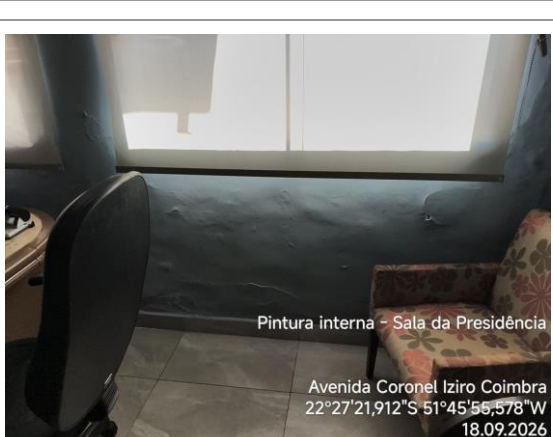
| <p>Pintura interna - Sala da Presidência<br/>Avenida Coronel Iziro Coimbra<br/>22°27'21,912"S 51°45'56,578"W<br/>18.09.2026</p> | <p><b>FOTO 08 – Sala da Presidência (1) – Pintura interna</b></p> <p><b>Condição observada:</b> Empolamento e descascamento da pintura, com desagregação do reboco, na faixa inferior da parede e ao redor da janela; furo pontual. Indício de umidade.</p> <p><b>Necessidade:</b> Raspar até o substrato são, verificar a origem da umidade, reparar o reboco, aplicar massa corrida e pintar.</p> |

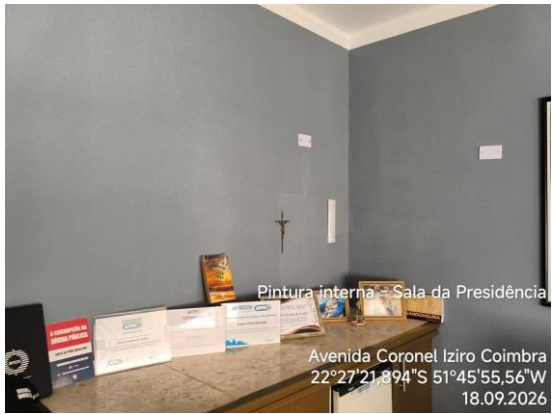
| <p>Pintura interna - Sala da Presidência</p> <p>Avenida Coronel Iziro Coimbra<br/>22°27'21,894"S 51°45'55,56"W<br/>18.09.2026</p> | <p><b>FOTO 09 – Sala da Presidência (2) – Pintura interna</b></p> <p><b>Condição observada:</b> Pintura em bom estado geral, com pequenas diferenças de tonalidade (retoques), espelhos de tomada sem uso e canaleta na parede. Quadros e objetos sobre o balcão.</p> <p><b>Necessidade:</b> Repintura de manutenção; proteger balcão, quadros e objetos.</p> |

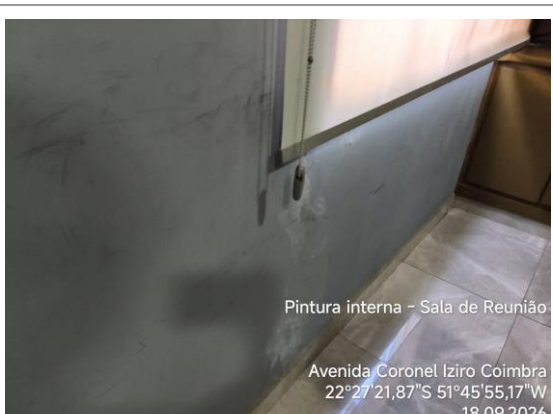
| <p>Pintura interna - Sala de Reunião</p> <p>Avenida Coronel Iziro Coimbra<br/>22°27'21,87"S 51°45'55,17"W<br/>18.09.2026</p> | <p><b>FOTO 10 – Sala de Reunião – Pintura interna</b></p> <p><b>Condição observada:</b> Manchas escuras e marcas de atrito na parede; área esbranquiçada com aspecto de desagregação junto ao rodapé (indício de umidade ou eflorescência).</p> <p><b>Necessidade:</b> Raspagem e tratamento do ponto, massa corrida e repintura; verificar a origem da umidade.</p> |

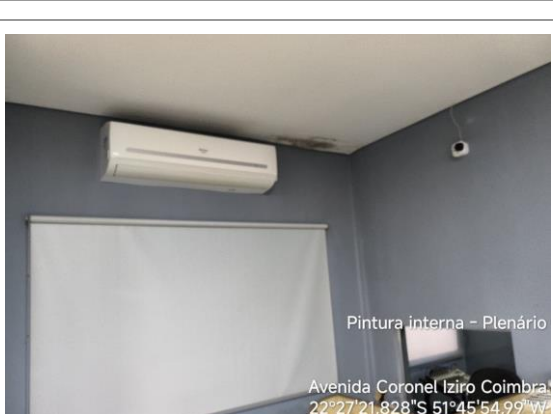
| <p>Pintura interna - Plenário</p> <p>Avenida Coronel Iziro Coimbra<br/>22°27'21,828"S 51°45'54,99"W<br/>18.09.2026</p> | <p><b>FOTO 11 – Plenário (1) – Forro e pintura interna</b></p> <p><b>Condição observada:</b> Manchas escuras (mofo ou umidade) no forro, junto ao ar-condicionado e ao canto da parede. Parede em bom estado geral.</p> <p><b>Necessidade:</b> Identificar a origem (dreno do ar-condicionado ou infiltração pela cobertura); tratar o mofo, recuperar o forro e pintar.</p> |

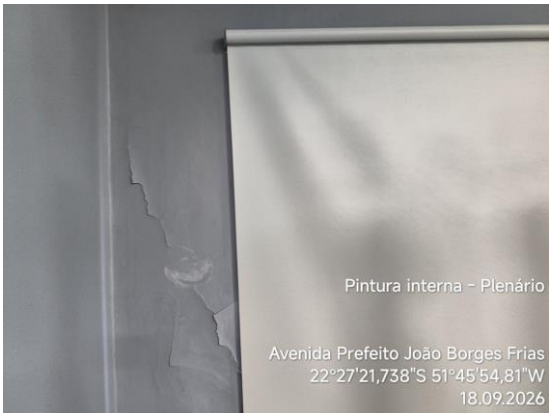
| <p>Pintura interna - Plenário</p> <p>Avenida Prefeito João Borges Frias<br/>22°27'21,738"S 51°45'54,81"W<br/>18.09.2026</p> | <p><b>FOTO 12 – Plenário (2) – Pintura interna</b></p> <p><b>Condição observada:</b> Descascamento da pintura em placas e mancha esbranquiçada circular (possível umidade), ao lado da cortina.</p> <p><b>Necessidade:</b> Raspagem, tratamento da causa da umidade, massa corrida e pintura.</p> |

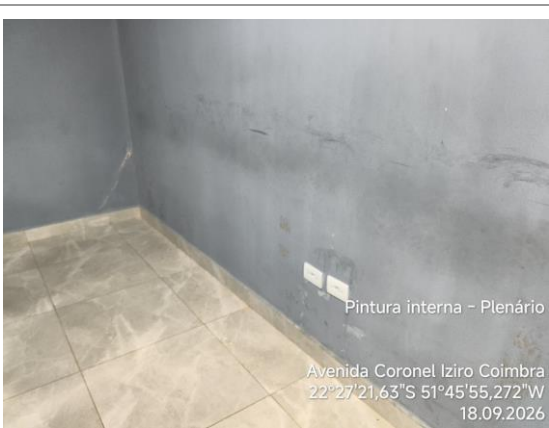
| <p>Pintura interna - Plenário</p> <p>Avenida Coronel Iziro Coimbra<br/>22°27'21,63"S 51°45'55,272"W<br/>18.09.2026</p> | <p><b>FOTO 13 – Plenário (3) – Pintura interna</b></p> <p><b>Condição observada:</b> Fissura vertical no encontro das paredes com mancha alaranjada (possível oxidação); manchas e marcas de mãos e atrito na parede.</p> <p><b>Necessidade:</b> Abrir e tratar a fissura e a oxidação, massa corrida, limpeza e repintura.</p> |

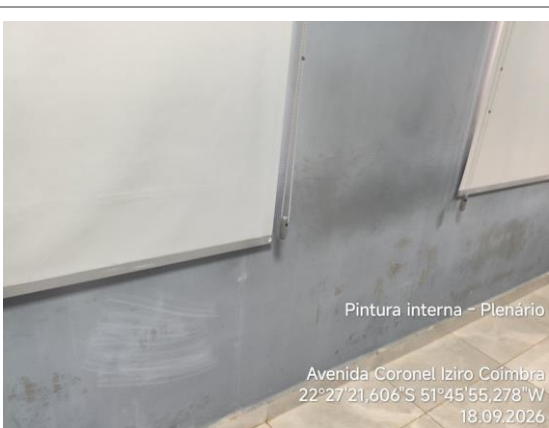
| <p>Pintura interna - Plenário</p> <p>Avenida Coronel Iziro Coimbra<br/>22°27'21,606"S 51°45'55,278"W<br/>18.09.2026</p> | <p><b>FOTO 14 – Plenário (4) – Pintura interna</b></p> <p><b>Condição observada:</b> Manchas escuras e amareladas e marcas de atrito na faixa inferior da parede, abaixo das cortinas.</p> <p><b>Necessidade:</b> Lixamento, tratamento das manchas e repintura; verificar se há umidade na base.</p> |

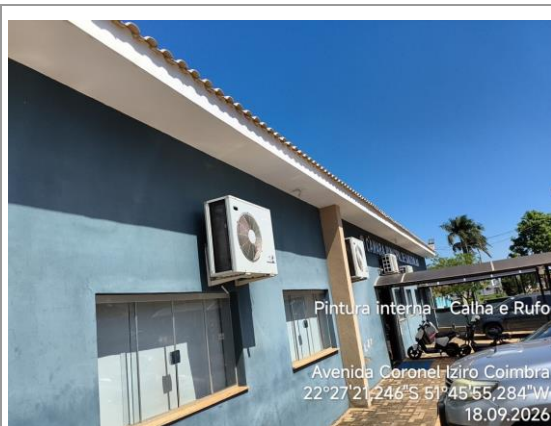
**FOTO 15 – Beiral da fachada – Calha e rufo**

**Condição observada:** Beiral com telhas cerâmicas e sem calha visível no trecho fotografado; condensadoras fixadas na parede; pintura da fachada envelhecida.

**Necessidade:** Instalar calha e rufos em chapa galvanizada, com caimento e pontos de descarga definidos em projeto.

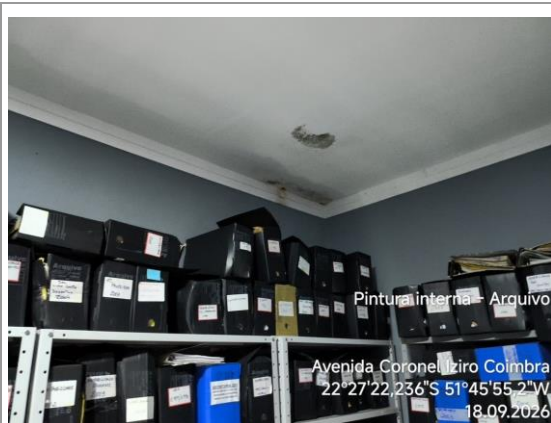
**FOTO 16 – Arquivo – Forro e pintura interna**

**Condição observada:** Mancha escura e desagregação do revestimento do forro, com mancha de oxidação na moldura: indício de infiltração de água sobre o acervo de documentos.

**Necessidade:** Prioridade: proteger o acervo; localizar e sanar a infiltração (cobertura, calha ou rufo); recuperar o forro e pintar.

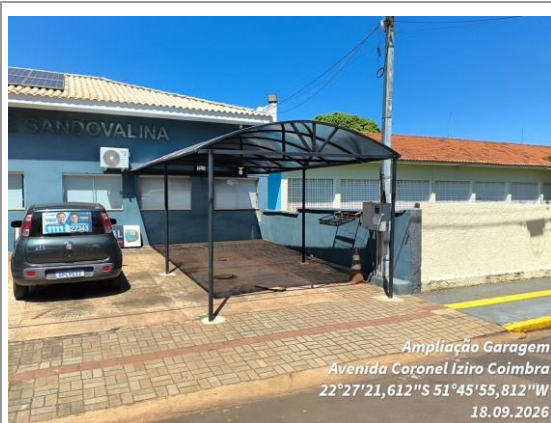
**FOTO 17 – Recuo lateral – Ampliação da garagem**

**Condição observada:** Piso intertravado com cobertura metálica em arco (polycarbonato) sobre pilares metálicos; caixas com tampa circular no piso; padrão de energia e poste junto ao muro, à direita.

**Necessidade:** Definir o destino da cobertura e do piso existentes (manter, reaproveitar ou remover); localizar as caixas e as interferências elétricas antes da implantação.

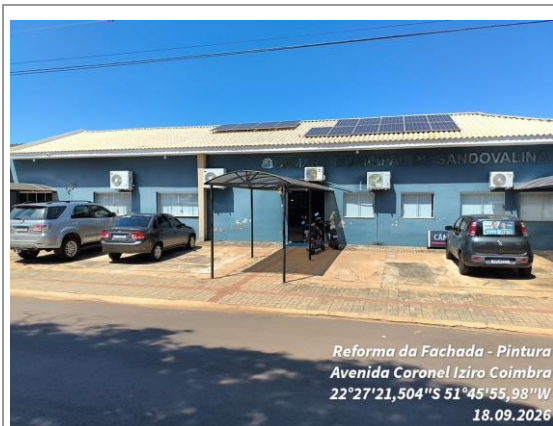
**FOTO 18 – Fachada frontal – Reforma e pintura**

**Condição observada:** Fachada em azul com pintura envelhecida e deslocamentos pontuais junto à entrada e sob as janelas; diversas condensadoras, letreiro metálico e placas fotovoltaicas na cobertura. Recuo frontal usado como estacionamento.

**Necessidade:** Pintura completa (preparo, textura e tinta acrílica), com andaime e proteção; cuidado com placas e condensadoras; programar o acesso de veículos durante a obra.
